# 24. Weiterbildungsseminar

## FACHTAGUNG RUTSCHUNGEN

FOLGEN - FORSCHUNG - PRAXIS

F. Enzmann & M. Lauterbach: Fachtagung Rutschungen: Folgen - Forschung - Praxis,  
24. Weiterbildungsseminar der Forschungsstelle Rutschungen; Mainz, April 2026

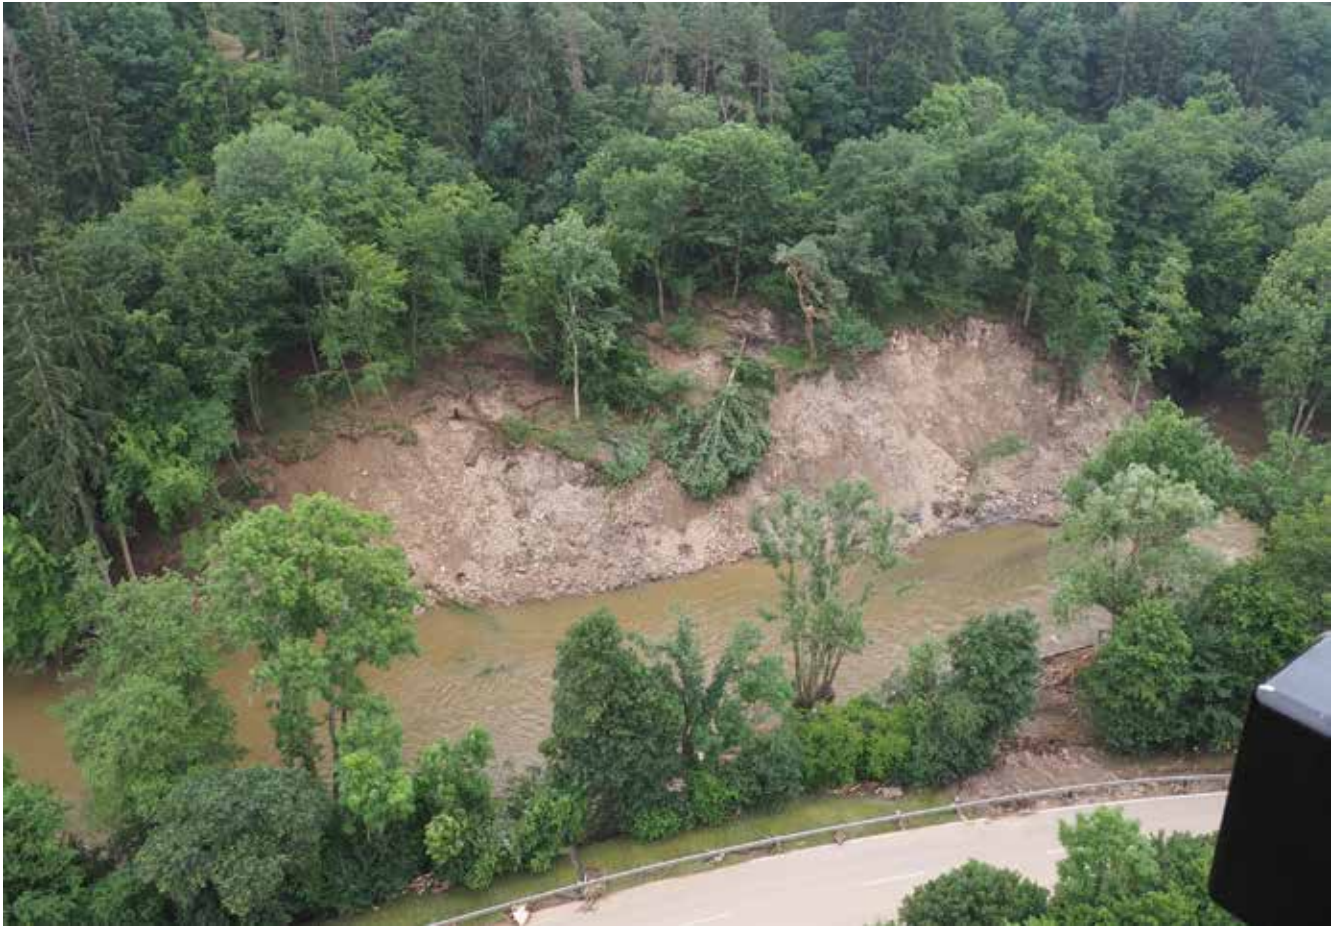
Abb. 1: Luftaufnahme vom 17.07.2021 mit Ansicht des infolge des Hochwassers erodierten Ahrufers der Rutschung südöstlich der Ortslage Müsch (Foto: A. Wehinger).

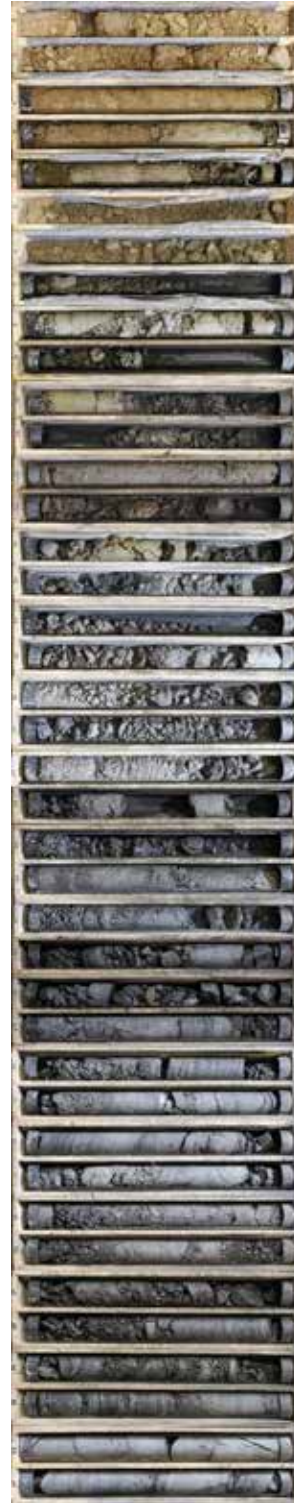
Abb. 4:  
Fotoaufnahme der  
Kernbohrung 2: Die  
Lockergesteinsauflage  
(„Schicht 1“) ist an ihrer  
Braunfärbung zu erkennen.  
Darunter folgen die  
Rutschmasse mit kataklas-  
tischen Zonen („Schicht 2“)  
sowie devonische Sand- bis  
Tonsteine („Schicht 3“)  
(Foto: A. Wehinger).

Zur direkten Erkundung wurden im Auftrag der SGD Nord insgesamt fünf Kernbohrungen im Bereich der Rutschung (Bohrtiefen 40-70 m) und zwei Kernbohrungen am gegenüberliegenden Ahrufer (Bohrtiefen 15-30 m) niedergebracht (Abb. 3). Die Ergebnisse der Erkundung und Ursachenforschung zur Rutschung sind im Abschlussgutachten vom 26.02.2026 von TABERG Ingenieure dokumentiert (Scherbeck; Hellenkamp 2026).

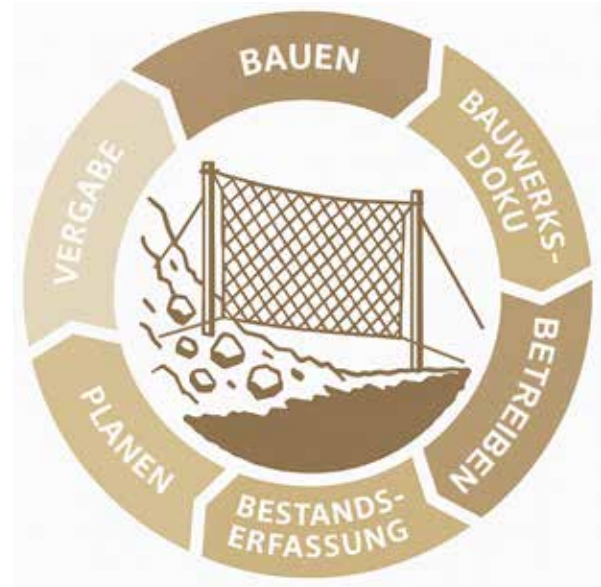
Abb. 1: BIM-Bauwerkszyklus

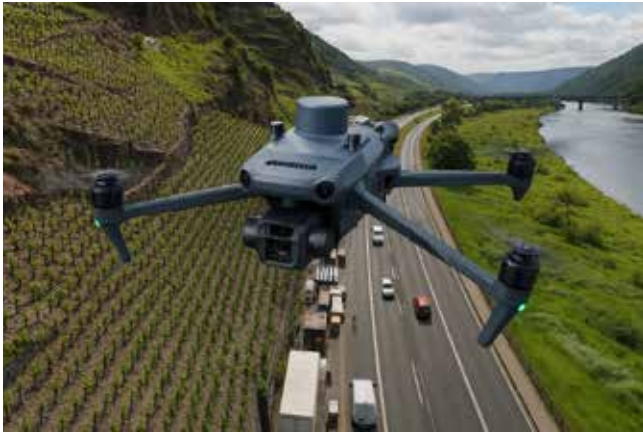
Abb. 2: Vermessung des Projektgebietes mit unbemanntem Flugsystem (UAS)

Bei der Erfassung mussten zahlreiche Schutzzonen wie Vogelschutz-, FFH- und Landschaftsschutzgebiete beachtet werden, wofür entsprechende Genehmigungen eingeholt wurden. In der ersten Messkampagne wurde der gesamte Hang photogrammetrisch aufgenommen, nach der erfolgten Risikoanalyse wurde die kritische Felsformation oberhalb des Demonstrator Bereichs detaillierter vermessen. Eine besondere Herausforderung stellte die starke Hangneigung dar, weshalb sowohl Nadir- als auch Oblique-Aufnahmen notwendig waren. Die Flugplanung der zweiten Messkampagne erfolgte auf Basis des DGMs der ersten Messkampagne. Die Auswertung der Daten erfolgte mittels Agisoft Metashape, wobei

durch automatische und manuelle Filter ein präzises digitales Geländemodell erzeugt wurde. Aus den Rohdaten der fotogrammetrischen Punktwolke wurden ein 3D-Oberflächennetz (3D-Mesh), ein digitales Geländemodell (DGM) sowie ein texturiertes 3D-Modell (TLS-Modell) erzeugt (Abb. 3). Des Weiteren wurde anhand der Bestandsdaten die Stützmauer und der Bestandszaun am Hangfuß in Autodesk® Revit modelliert.

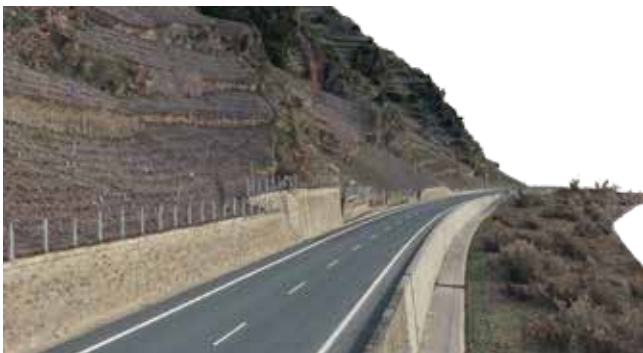
Abb. 3: Ausschnitt aus dem TLS-Modell

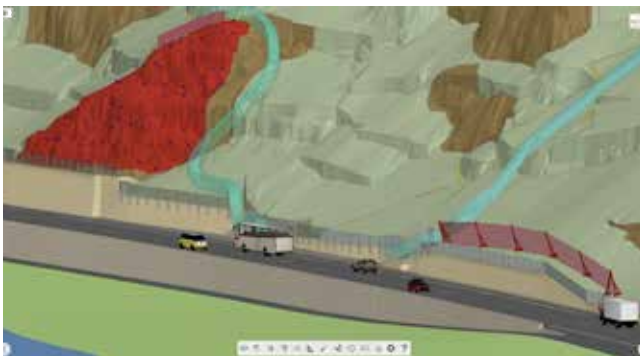
Abb. 7: Geotechnisches-Bauwerk-Modell (GBM) in der CDE-Umgebung

Entsprechend der in den Anwendungsfällen definierten Detailgrade wurden die Elemente der Steinschlagschutzzäune als Bauteilgruppen modelliert. Die Detailgrade und mitzuführenden Attribute wurden innerhalb der Forschungsgruppe abgestimmt und sind im LOIN-Anhang definiert. Somit stehen für die gängigsten Zauntypen Revit-Bauteile mit standardisierten Eigenschaftssätzen zur Verfügung. Zur Erhöhung des Detailgrades im Zuge des Phasenübergangs werden die Bauteile in Revit aktualisiert. Ein neuerliches Modellieren ist nicht notwendig. Die Zaunachse wurde anhand des DGMs in Civil3D erstellt und ist mit dem Revit-Modell verknüpft. Somit werden Anpassungen der Achse und Stützpunkte im Revit rasch aktualisiert. Das Geotechnische-Bauwerk-Modell (GBM) besteht aus verschiedenen Teilfachmodellen. Die Teilmodelle wurden mit unterschiedlicher Autorensoftware erstellt und in der CDE zusammengeführt (Abb. 7).

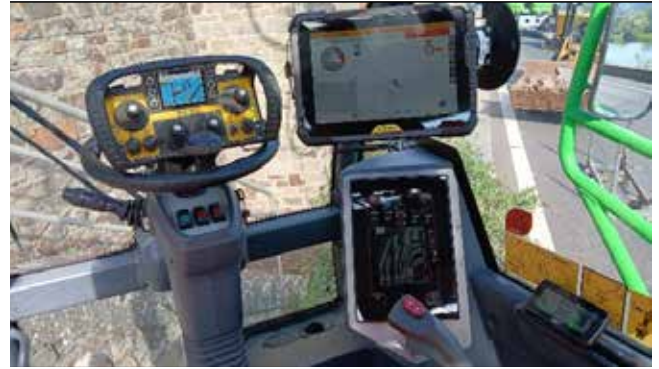
Abb. 8: Koordinatengetreues Ansteuern der Bohransatzpunkte mittels einer GPS-gestützten Bohrlafette

Für die Umsetzung der dreidimensionalen Planung wurden dem Bauunternehmen die Bohransatzpunkte als räumliche Koordinaten geliefert. Mithilfe eines GNSS-Systems, welches für die Lafette konfiguriert wurde, war es möglich die Bohransatzpunkte koordinatengetreu anzufahren (Abb. 6).

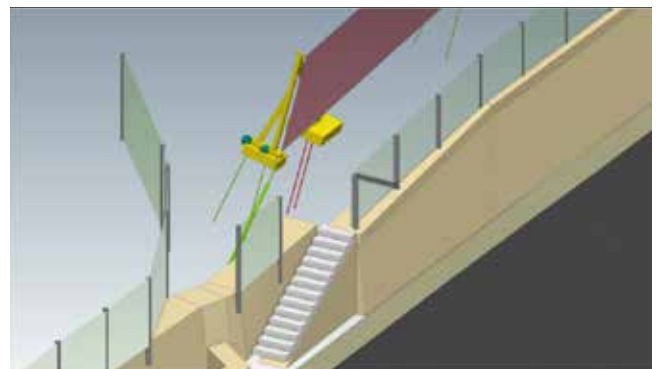
Abb. 9: Farbliche Kennzeichnung des Bautenstands (grün – Mikropfähle hergestellt; rot – Mikropfähle noch nicht hergestellt)

Der Baufortschritt wurde ebenfalls mit einem GNSS-System aufgenommen und anschließend das Baumodell aktualisiert. Die für den Bauablauf relevanten Dokumente und Aufmaße wurden auf der CDE abgelegt, sodass der Baufortschritt für alle Projektpartner transparent war. Die fertiggestellten Bauteile wurden im Baumodell durch das Bauunternehmen farblich gekennzeichnet und die Attribute eingepflegt. Somit wurde eine optische Kontrolle des Baufortschritts ermöglicht. Zur Dokumentation des Bestands wurde eine fotogrammetrische Vermessung durchgeführt und das Bestandsmodell mit dem Baumodell abgeglichen (Abb. 9).

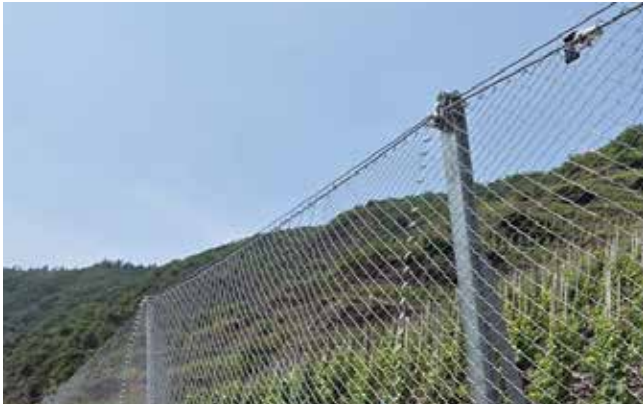
Abb. 10: Geobrugg GUARD zur Fernüberwachung am Steinschlagschutzzaun, oben rechts

Für den Modellhang wurden die speziellen Messaufgaben mit der entsprechenden Mess- und Sensortechnik ausgewählt, der Einbau der Sensortechnik (Abb. 10) geplant und das Messkonzept für die Überwachung der Betriebsphase entwickelt.

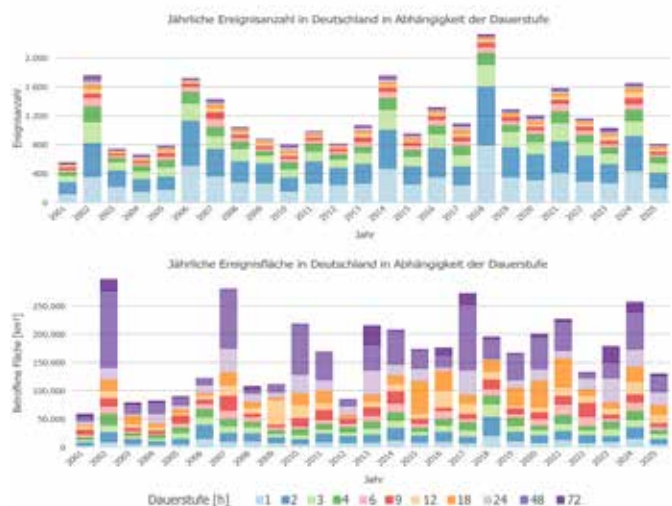
Abb. 2: Jährliche Anzahl (oben) und Fläche (unten) der Extremereignisse des Starkregenkatalogs CatRaRE für Dauerstufen zwischen einer und 72 Stunden.

Physikalische Grundprinzipien legen nahe, dass der fortschreitende Klimawandel Auswirkungen auf Häufigkeit und Eigenschaften von Starkniederschlägen hat. Der letzte Sachstandsbericht des IPCC schlussfolgert für Landregionen mit guter Beobachtungsabdeckung, dass weltweit für die meisten Regionen Häufigkeit und Intensität wahrscheinlich zugenommen haben. Für Deutschland stehen zur Bewertung vieljährige Stationsmessreihen sowie seit dem Jahr 2001 flächendeckende Radarbeobachtungen zur Verfügung. Auswertungen beider Datenquellen lassen vielerorts eine Tendenz zur Zunahme von Starkregen erkennen. Im Fall der Stationsdaten ist diese Zunahme aber für viele Stationen derzeit nicht statistisch signifikant. Um die Extremereignisse in ihrer Charakteristik besser erfassen zu können, erstellt der DWD auf Basis der Radardaten den Starkregenereigniskatalog (CatRaRE, [www.dwd.de/catrare](http://www.dwd.de/catrare)), der alle Starkregenereignisse, die in Deutschland seit 2001 aufgetreten sind, dokumentiert und mit Attributen wie Intensität, Fläche und Dauerstufe charakterisiert. Abbildung 2 zeigt die jährliche Anzahl (oben) sowie die Fläche (unten) der Extremniederschlagsereignisse in Deutschland, aufgeschlüsselt nach den analysierten Dauerstufen.

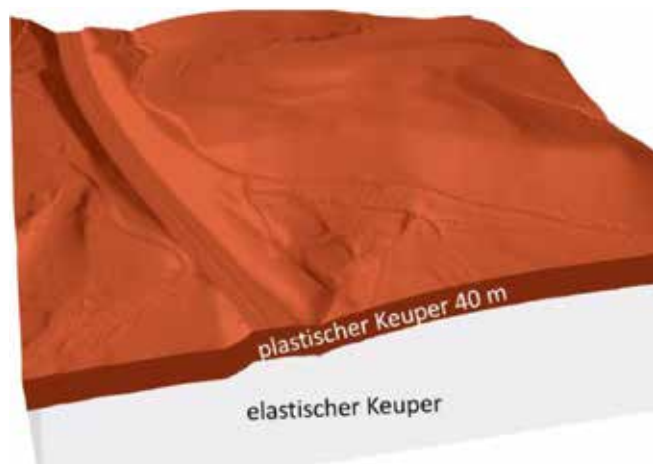
Abb. 5: Vereinfachtes Schichtenmodell (Blick von Norden).

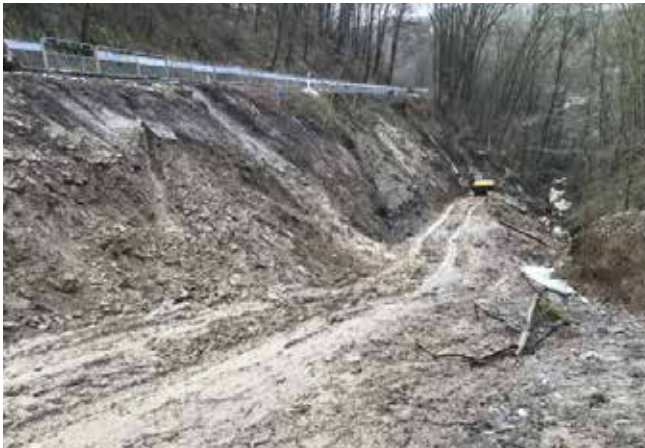
Abb. 2: Zustand Sanierungsabschnitt nach der Sturzflut.  
Quelle: Eigene Aufnahme.

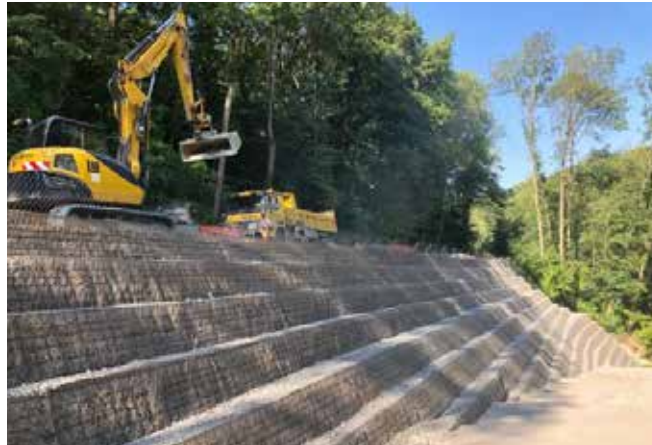
Abb. 3: Zustand Sanierungsabschnitt mit bewehrter Erde.  
Quelle: Eigene Aufnahme.

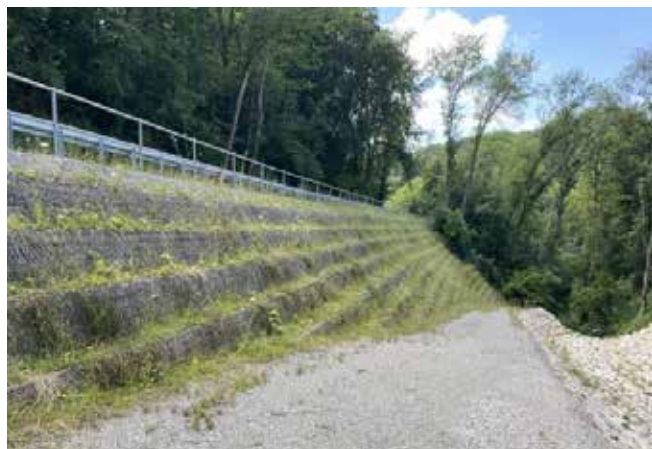
Abb. 4: Zustand Sanierungsabschnitt mit bewehrter Erde mit Begrünung.  
Quelle: Eigene Aufnahme.

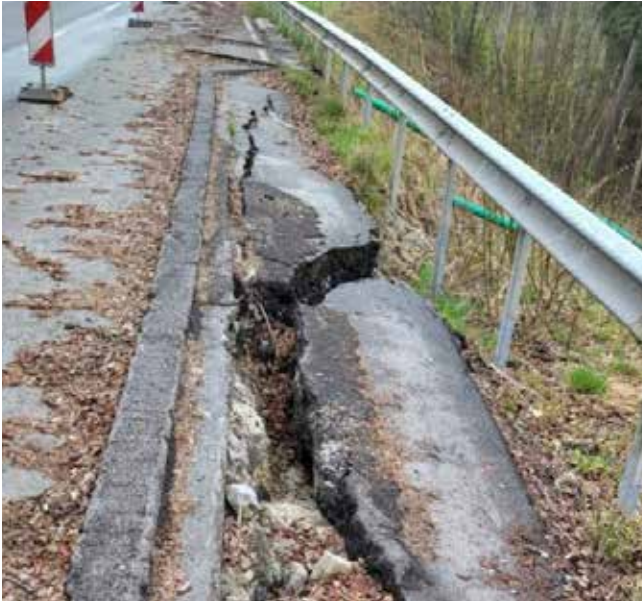
Abb. 5: Rutschungsereignis 2023. Quelle: Dipl.-Ing. (FH) Matthias Schwalb, TAUW GmbH Niederlassung Regensburg

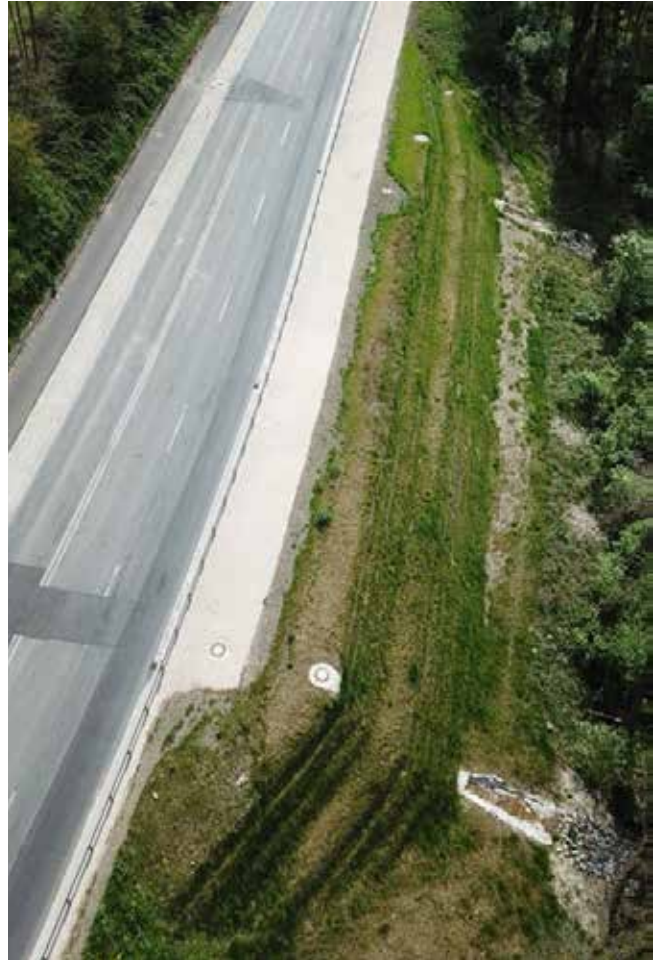
Abb. 7: Fertiggestellte Konstruktion mit Begrünung. Quelle: Dipl.-Ing. (FH) Matthias Schwalb, TAUW GmbH Niederlassung Regensburg

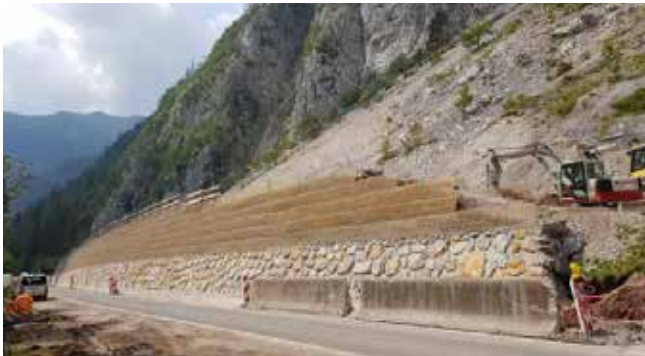
Abb. 9: Schutzwall während des Baus. Quelle: Maccaferri Central Europe s.r.o.

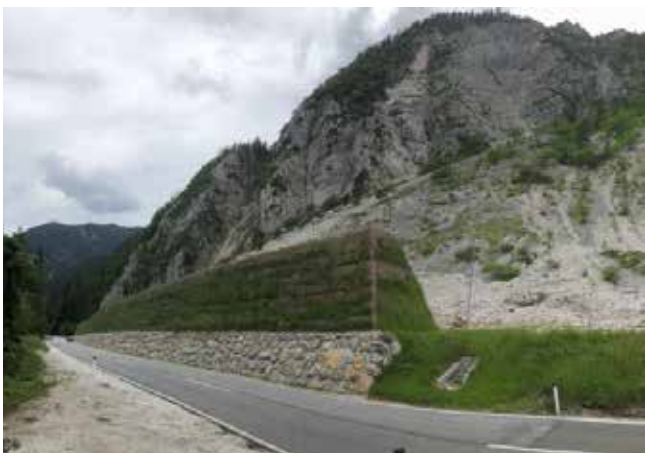
Abb. 10: Schutzwall nach Fertigstellung. Quelle: Maccaferri Central Europe s.r.o.

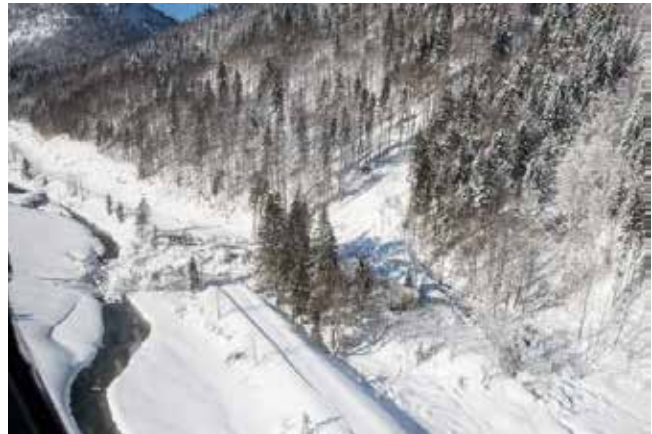
Abb. 11: Drohnenaufnahme des Lawinenereignisses. Quelle Dr. Thomas Zumbrunnen

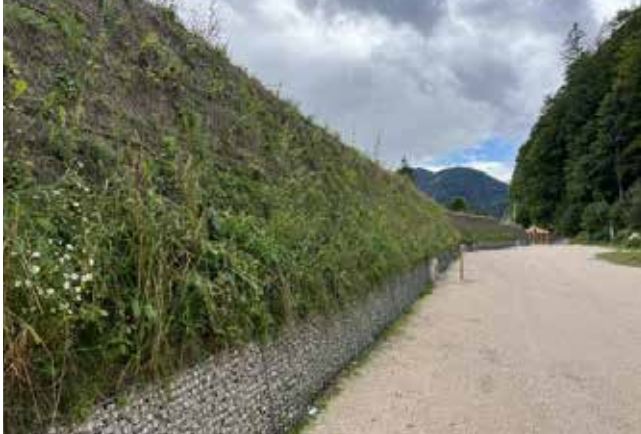
Abb. 13: Fertiger Wall mit einsetzender Begrünung. Quelle Eigene Aufnahme.
